(無償交換のお知らせ)

セキスイ製ポータブルトイレ座楽 背もたれ型を探しています

弊社が1996年10月から2002年6月までに製造・販売したポータブルトイレの一部で、転倒などの際にひじ掛けと背もたれのすき間に首などはさまれた事故(死亡2件含む)が発生しました。

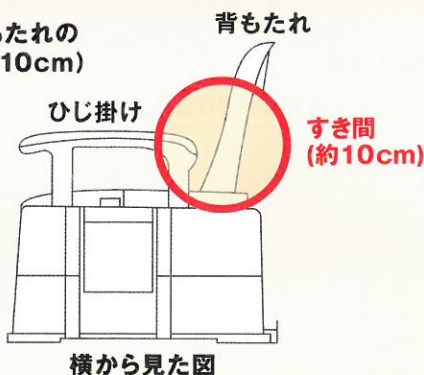
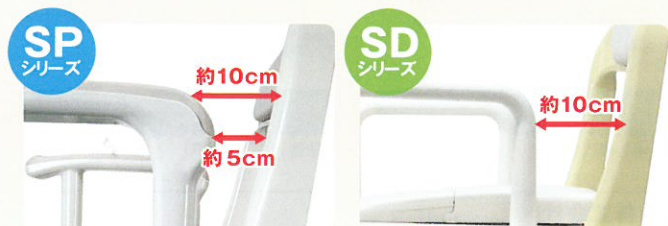
はさまれ事故のイメージ

1 ひじ掛けと背もたれの間 約10cmのすき間があります

ひじ掛けと背もたれ
間にすき間(約10cm)

つきましては事故防止のためにすき間のない製品と無償で交換させていただきます。ご使用中のお客様におかれましては、誠に恐縮ではございますが、ご使用製品のご確認をお願いいたします。対象製品の場合は、ご使用に注意していただきポータブルトイレ回収窓口までご連絡をお願いいたします。

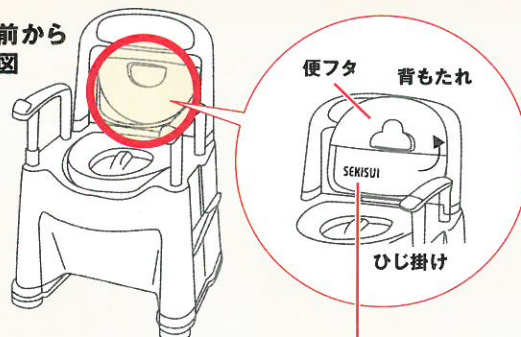
斜め前から
見た図

2 積水製品には便フタの裏に 「SEKISUI」の刻印があります

トイレポット(バケツ)の
側面にも刻印があります。

「SEKISUI」の刻印の位置

「SEKISUI」の刻印は
長年のご使用によって、
判別しにくい場合があ
ります

一部の対象製品では
積水ライフテック株式
会社のシールが貼付
されています
